歌島橋交差点地下横断歩道における誘導案内方法について(1)

歌島橋交差点地下歩道における誘導案内方法について(2)

歌島橋交差点地下横断歩道 案内板の改善イメージ(1)

歌島橋交差点地下横断歩道 案内板の改善イメージ(2)

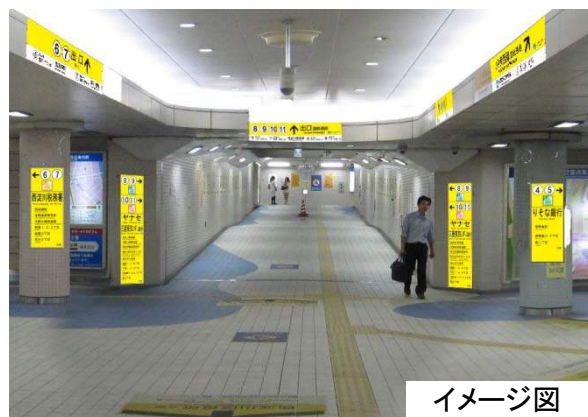
○案内板の文字の大型化

- 現状のラミネート案内板の文字の大型化（文字の大きさにメリハリをつけ、出口番号と主要な施設の文字を大きくする）
→【短期的対策】

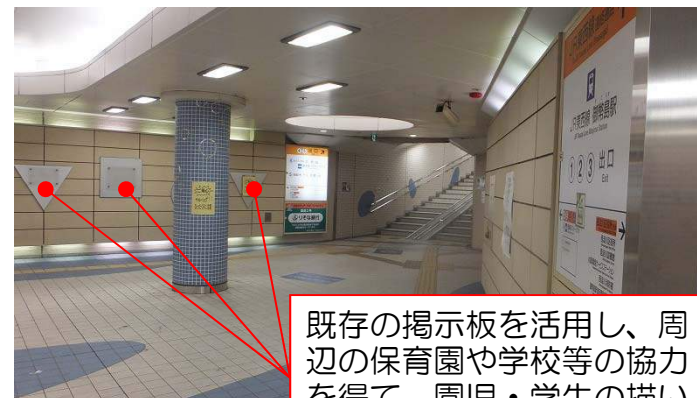
○色や目印等による行き先の印象化

既存の掲示板を活用し、周辺の保育園や学校等の協力を得て、園児・学生の描いた絵などを掲示

- 天井面の案内板の矢印の角度調整
→【短期的対策】
- 色や目印等による行き先の印象化
 - ・出口部や経路に目印になりそうなものを掲載・配置（行き先のイメージとして記憶に残りそうな看板、花 他）
→【中期的対策】

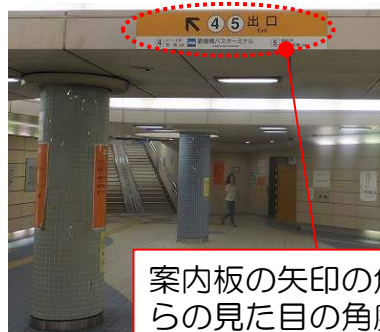
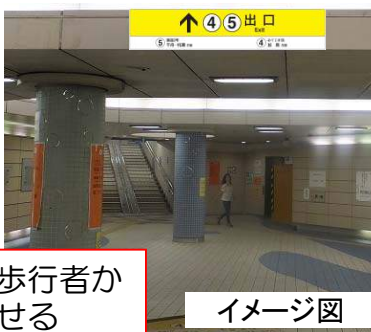
○天井面案内板の矢印の角度調整

案内板の矢印の角度を、歩行者からの見た目の角度と合わせる

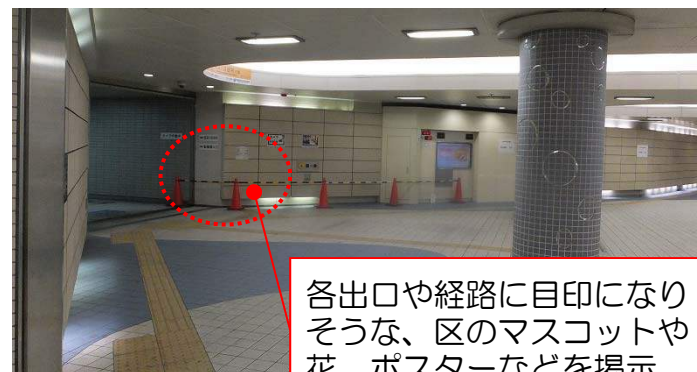
イメージ図

各出口や経路に目印になりそうな、区のマスコットや花、ポスターなどを掲示

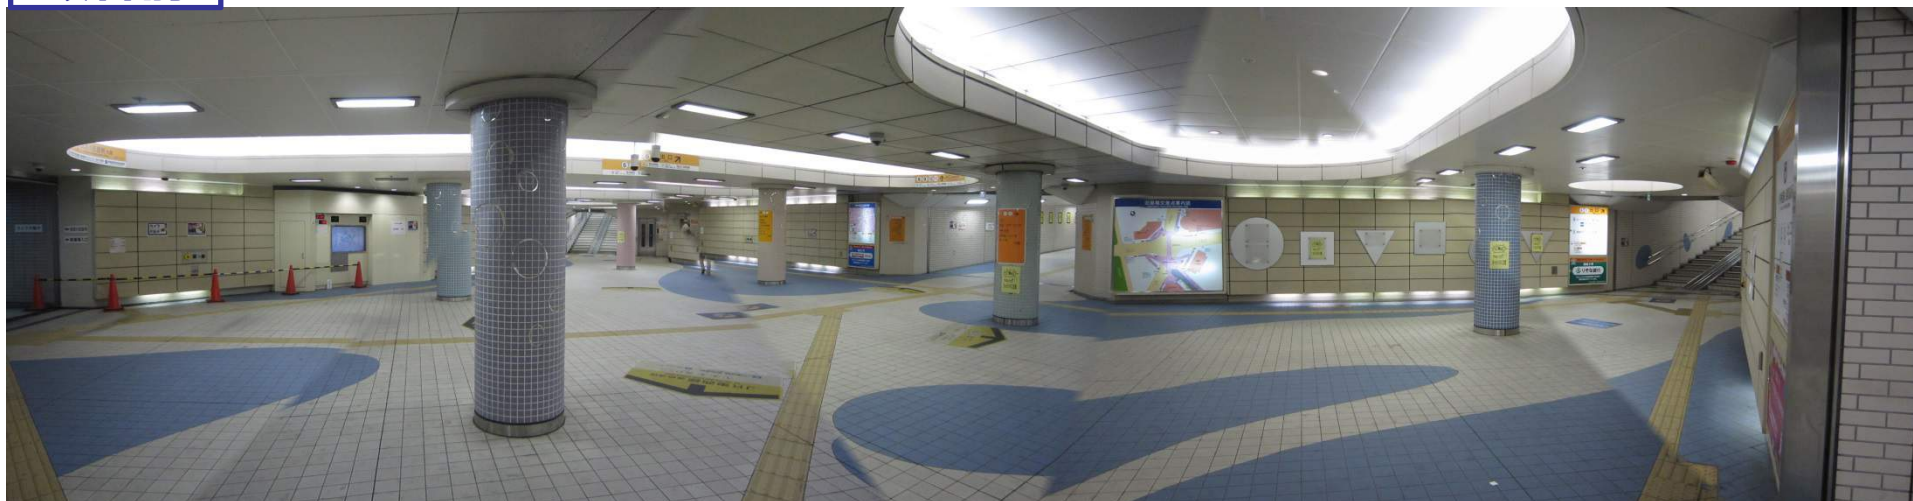
改善前

JR御幣島駅出入口より

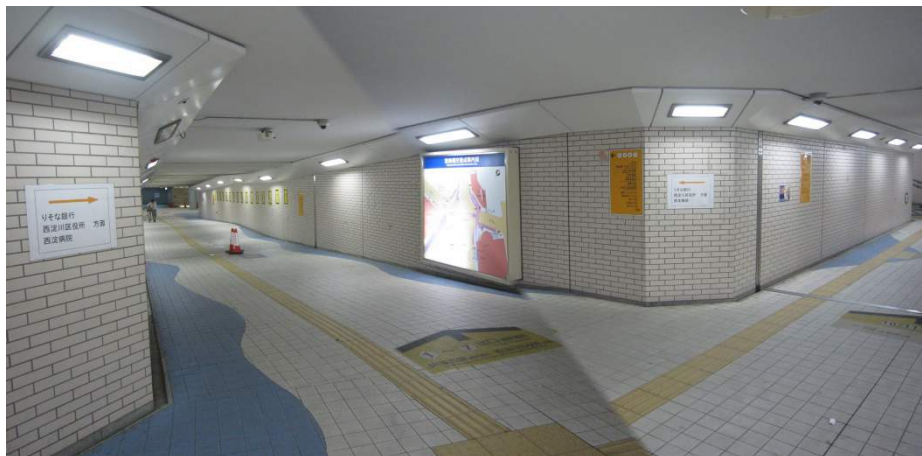
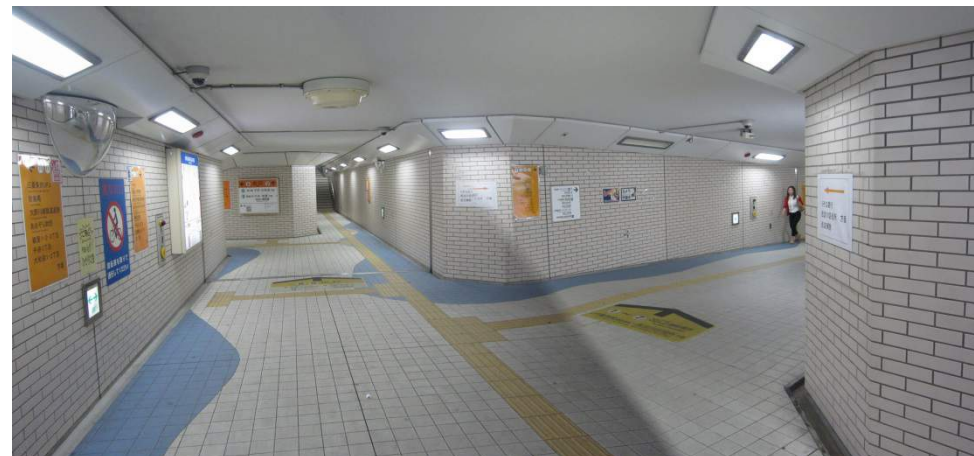
改善前

⑧⑨出入口 (ヤナセ側) より

⑩⑪出入口 (UFJ側) より

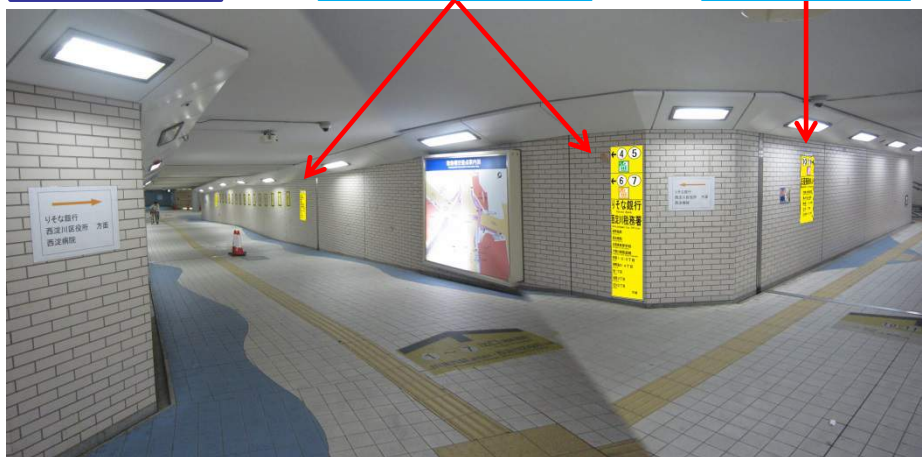
改善後

④～⑦出口案内

⑩⑪出口案内

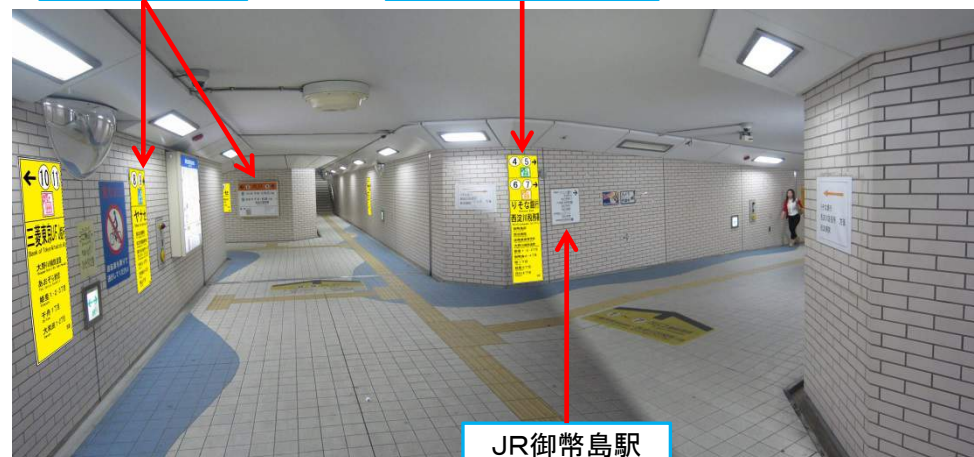
⑧⑨出口案内

④～⑦出口案内

JR御幣島駅
西淀川区役所
出口案内
