# 大阪市西淀川区 大気の状態

R3. 8. 25 資料 2 - 1

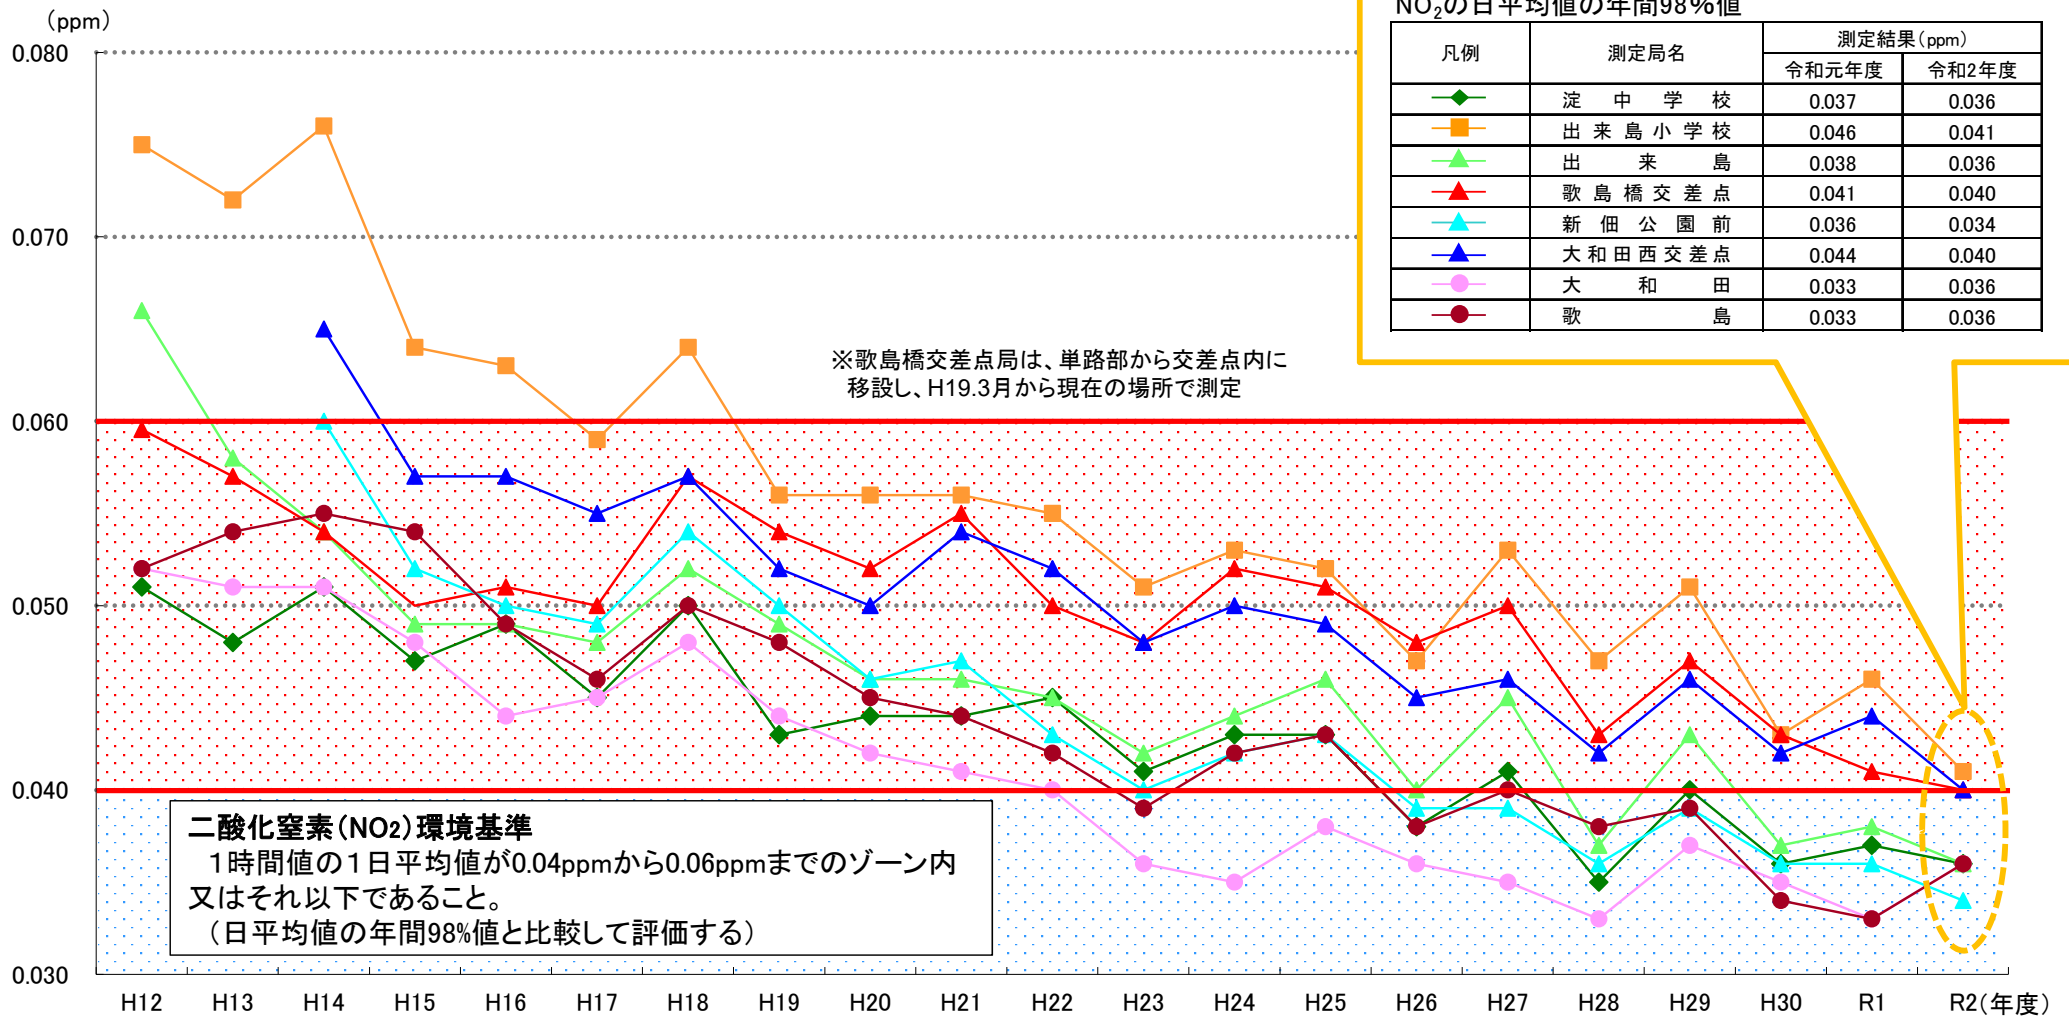
## ▼国道43号他 二酸化窒素(NO<sub>2</sub>) 日平均値の年間98%値の経年変化

・二酸化窒素(NO<sub>2</sub>)の日平均値の年間98%値は、平成19年度以降は全箇所で環境基準のゾーン内に入っている。

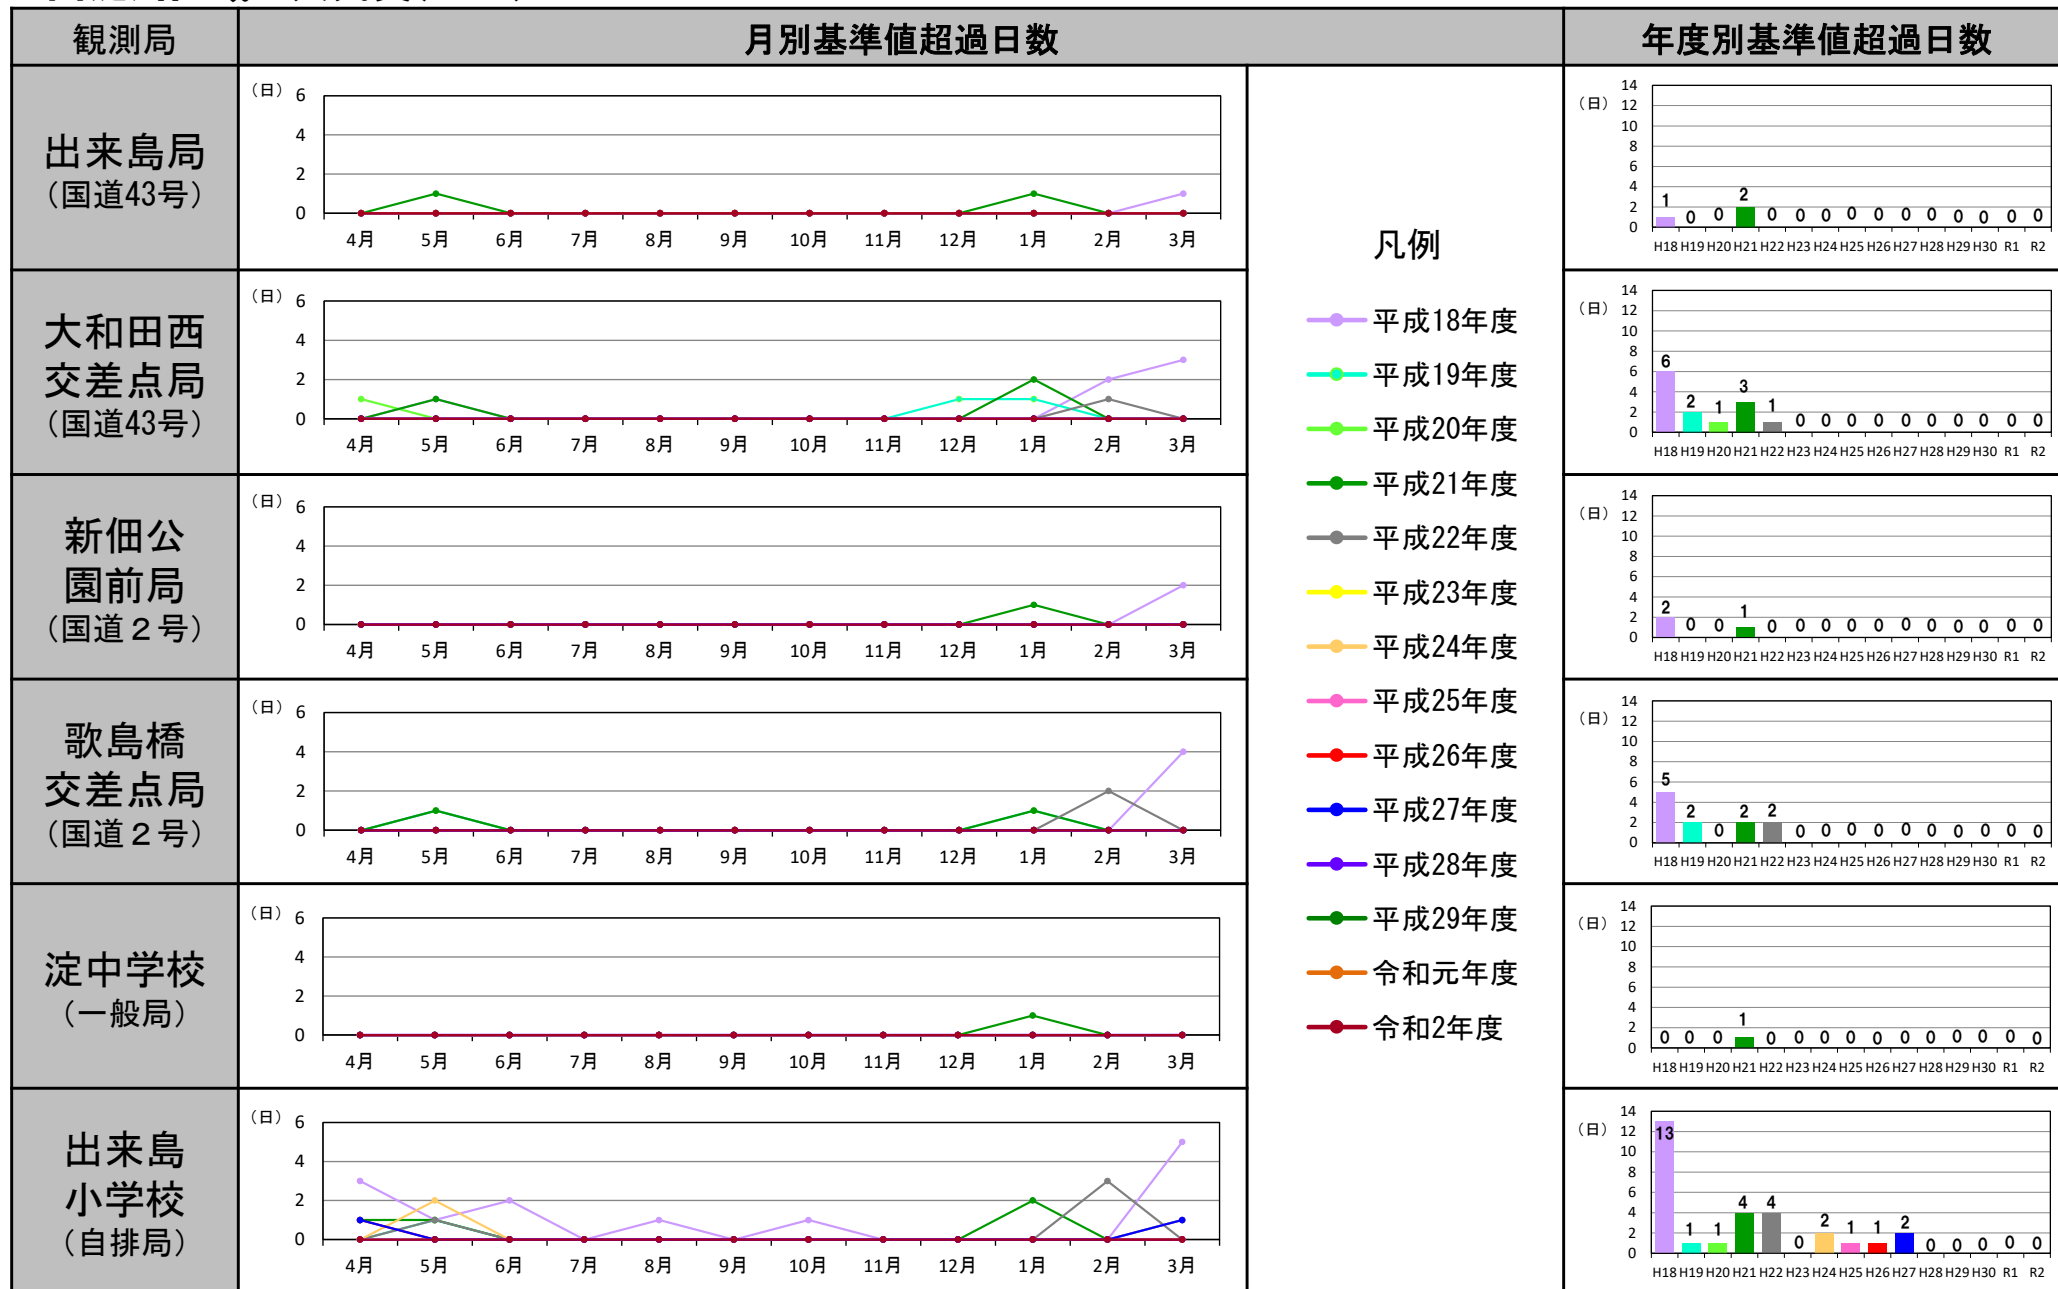
## ▼西淀川区域の大気質(NO<sub>2</sub>)

・平成18年度以降、環境基準超過日は減少傾向であり、令和2年度の超過日は0日であった。

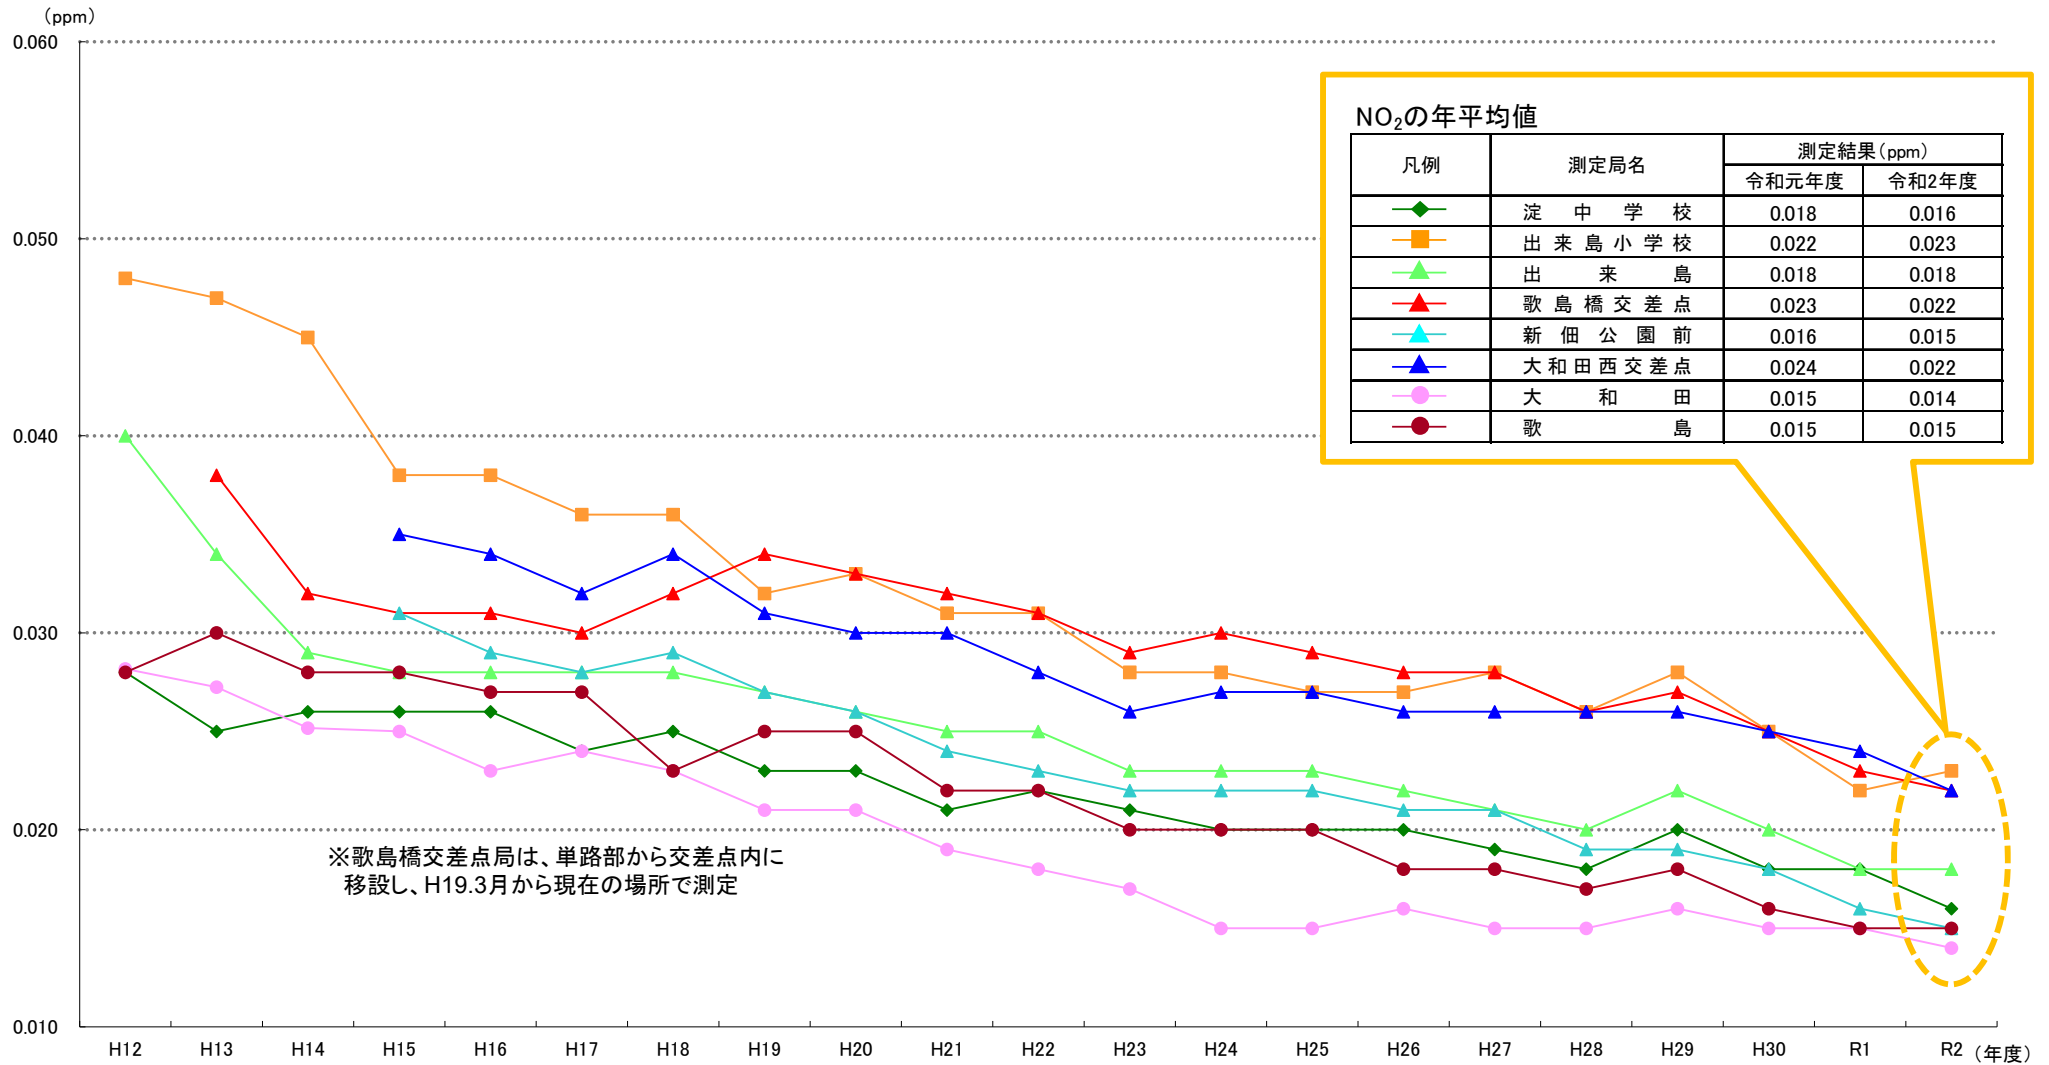
## ▼国道43号他 二酸化窒素(NO<sub>2</sub>) 年平均値の経年変化

・二酸化窒素(NO<sub>2</sub>)の年平均値は、昨年度より1局は高く、5局は低くなり、2局は同じであった。測定開始以降、概ね減少傾向である。

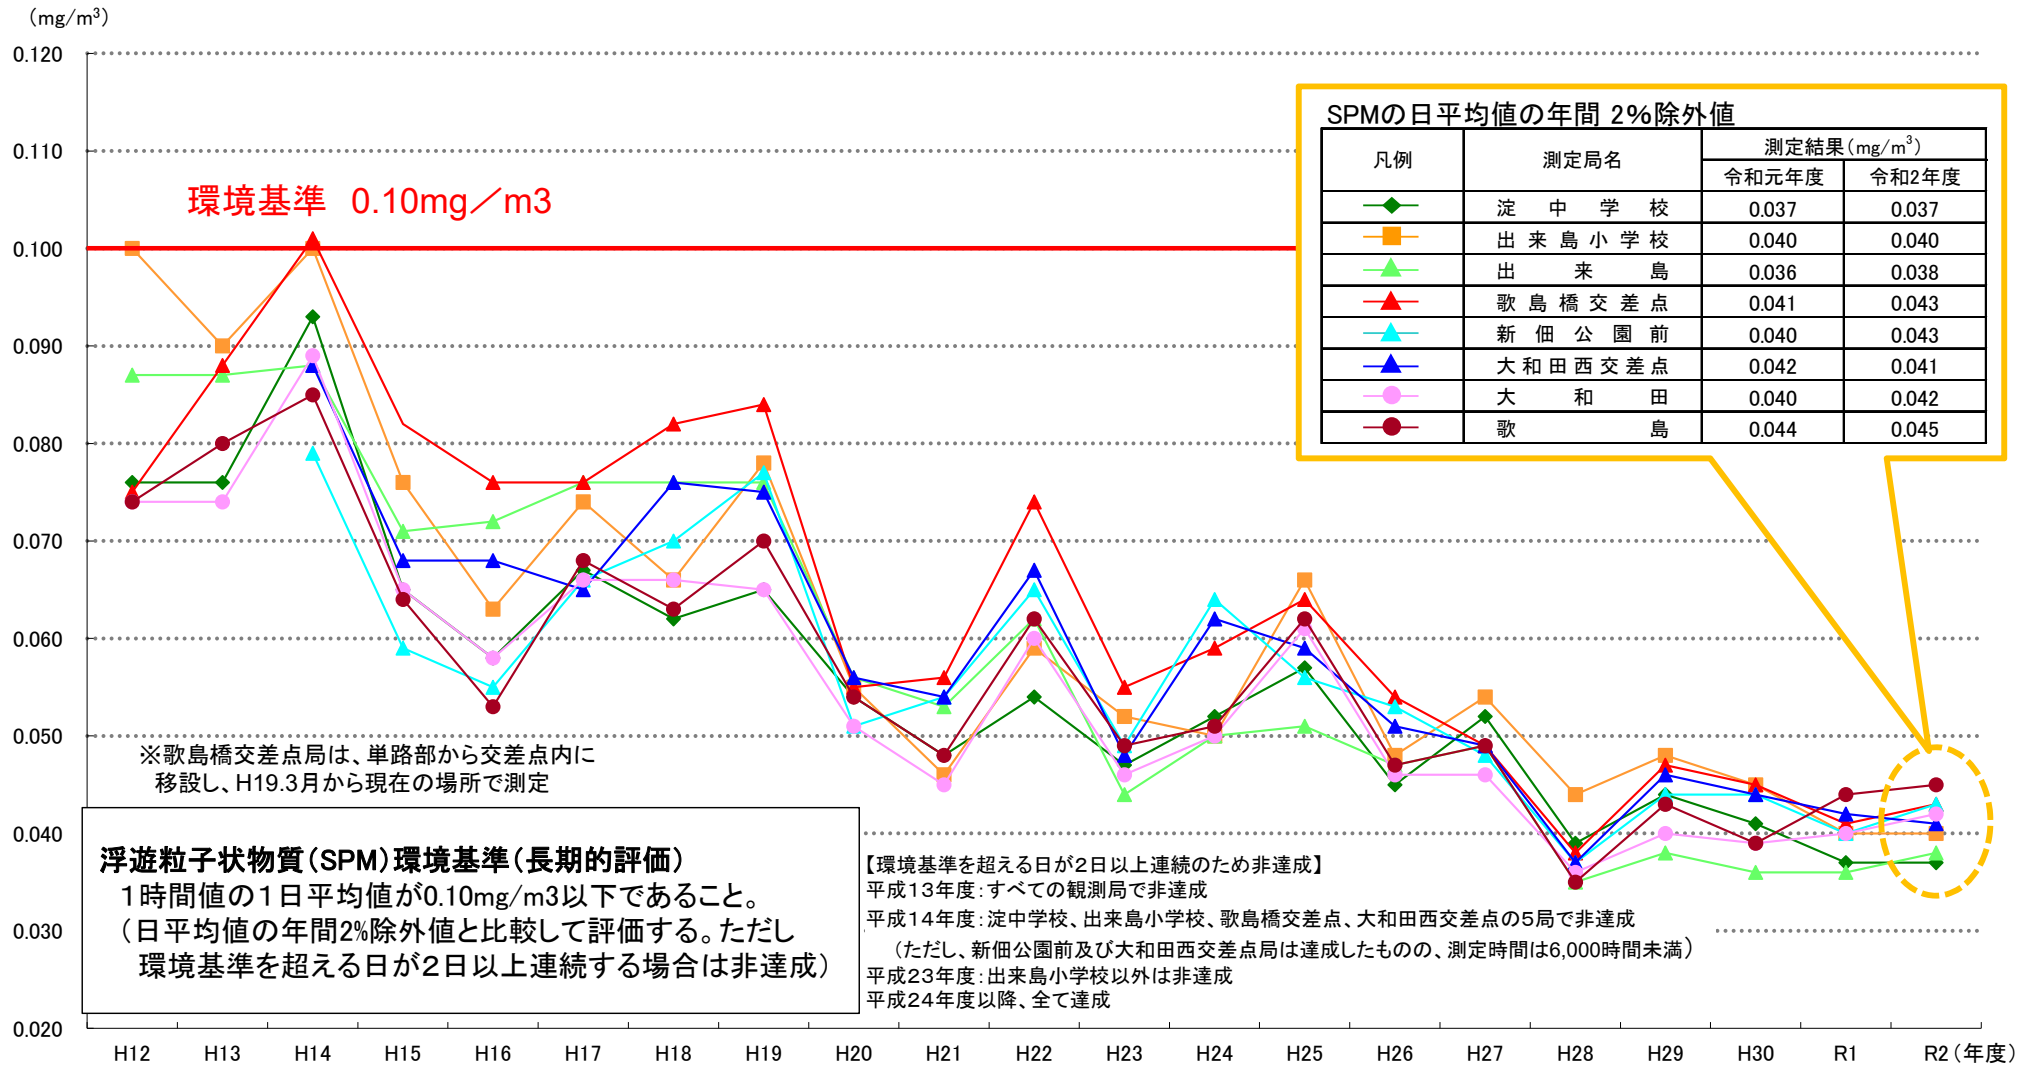
## ▼国道43号他 浮遊粒子状物質(SPM) 日平均値の年間2%除外値の経年変化

- ・ 浮遊粒子状物質(SPM)の日平均値の年間2%除外値(長期的評価)は、環境基準値以下である。

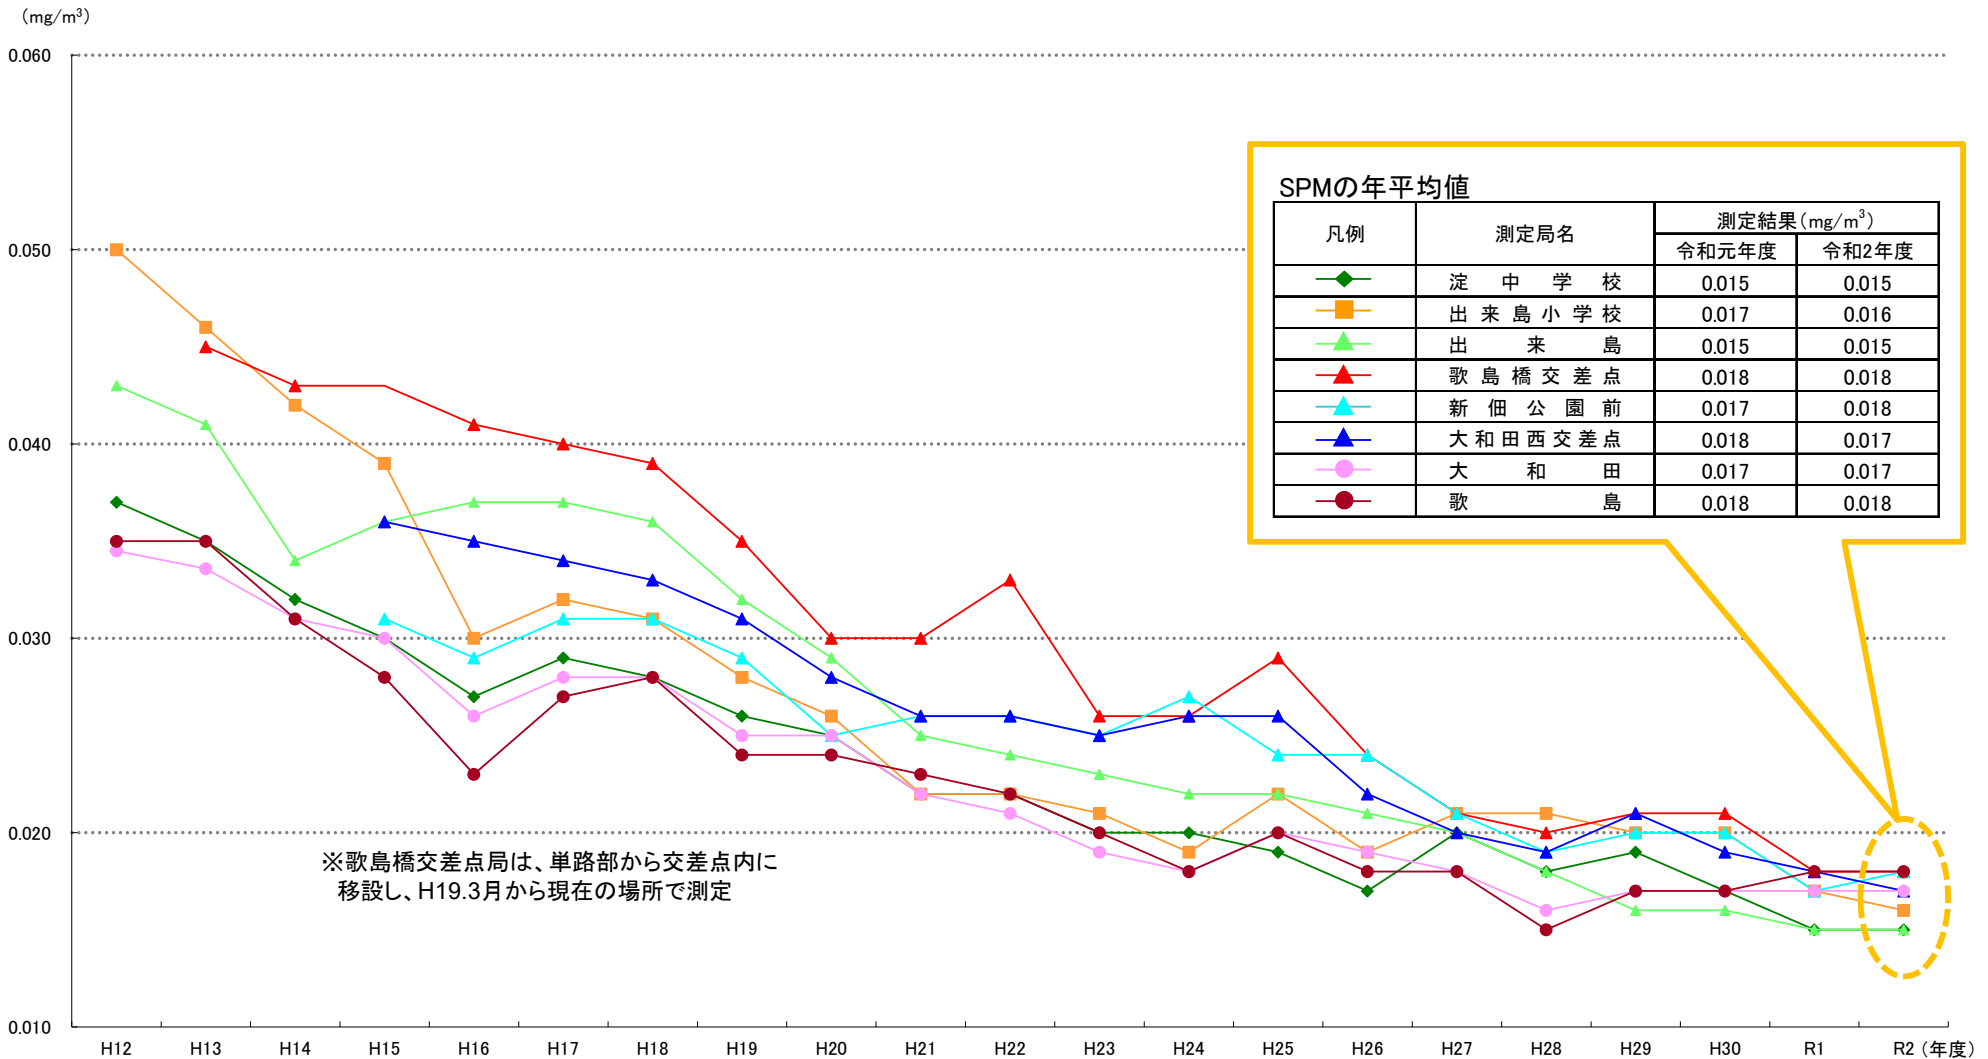
## ▼国道43号他 浮遊粒子状物質(SPM) 年平均値の経年変化

- ・ 浮遊粒子状物質(SPM)の年平均値は、昨年度より1局は高く、2局は低くなり、5局は同じであった。測定開始以降、概ね減少傾向である。
