# 大阪市西淀川区 大気の状況

大阪市西淀川区の大気測定局

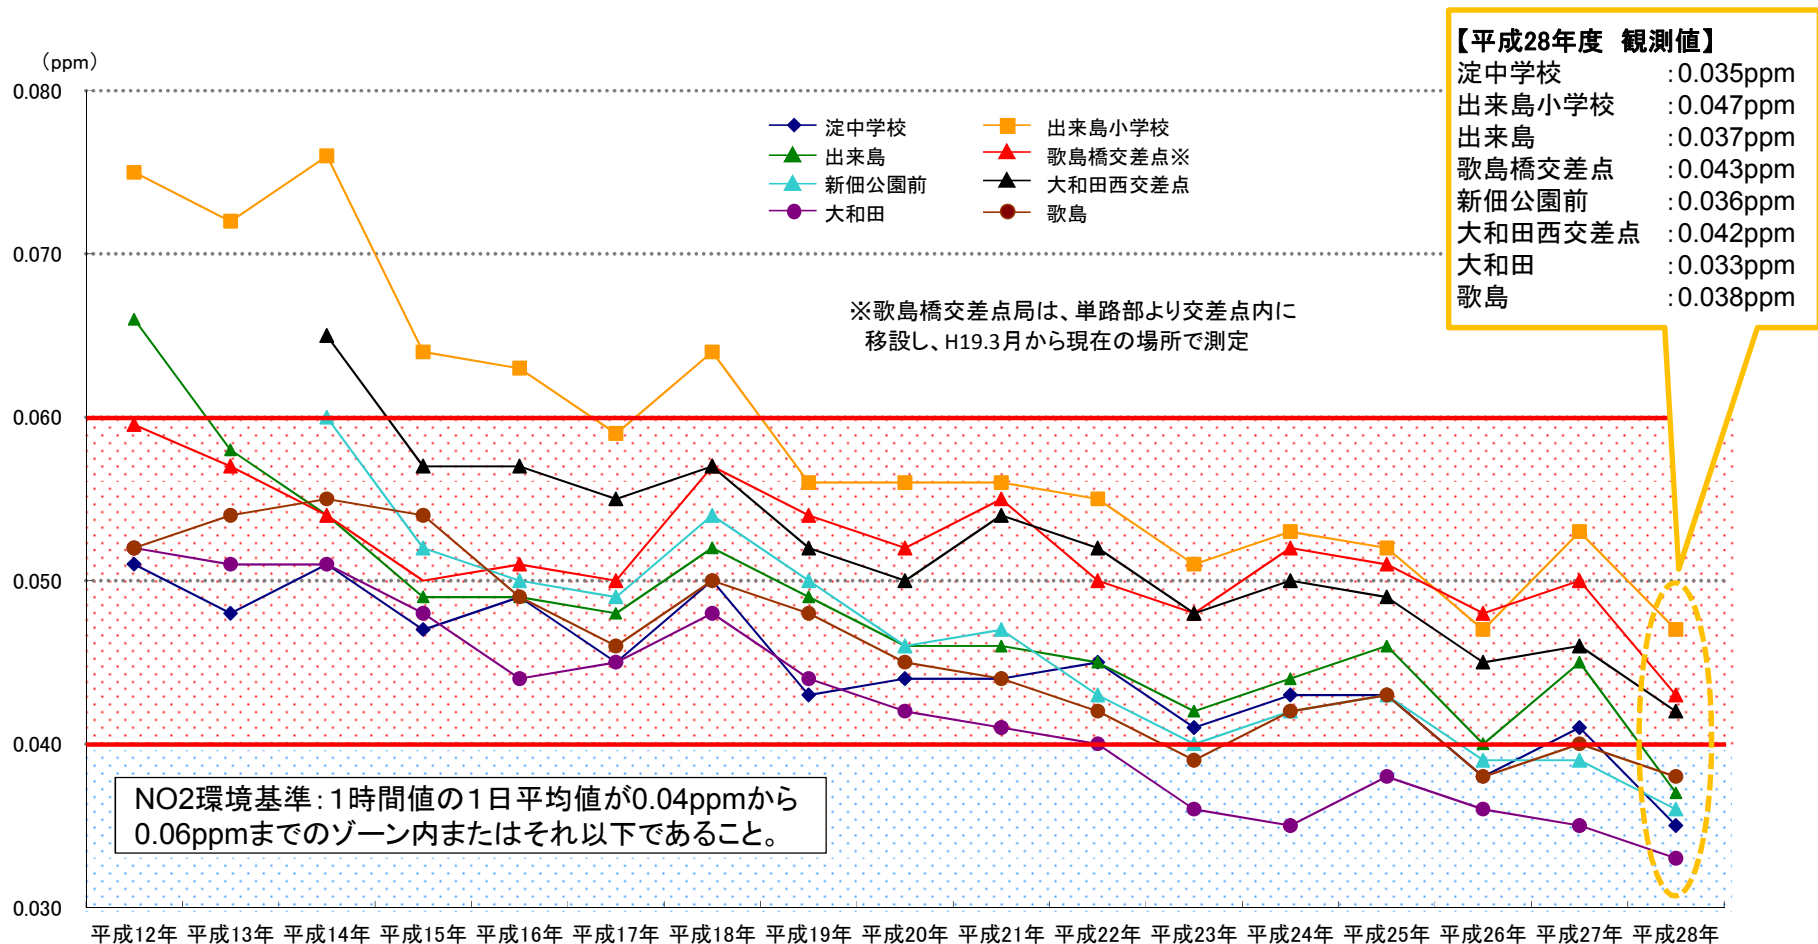
## ▼国道43号他 二酸化窒素(NO<sub>2</sub>) 日平均値の年間98%値の経年変化

・二酸化窒素(NO<sub>2</sub>)の日平均値の年間98%は、平成19年度以降は全箇所環境基準のゾーン内に入っている。

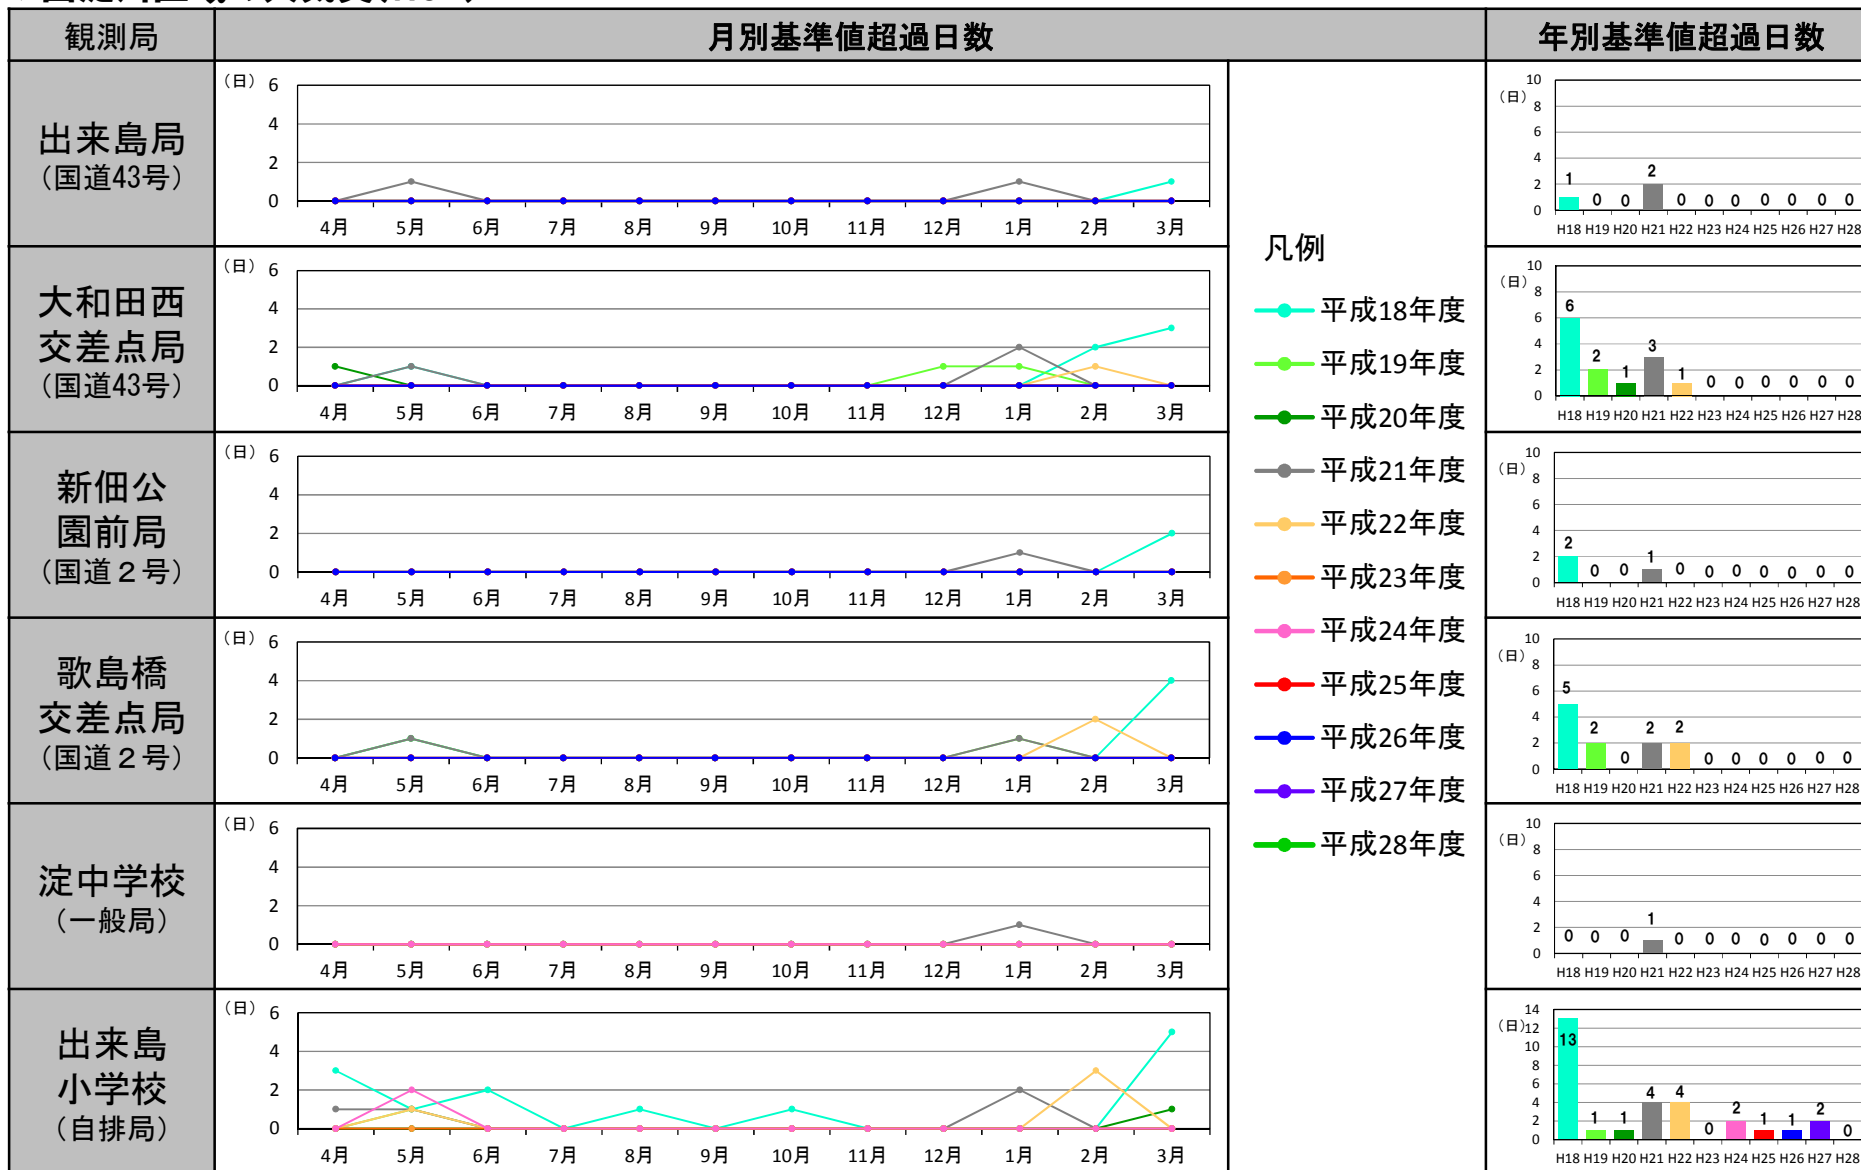
## ▼西淀川区域の大気質(NO<sub>2</sub>)

・平成18年度以降、環境基準超過日は減少傾向であり、昨年度の超過日は0日であった。

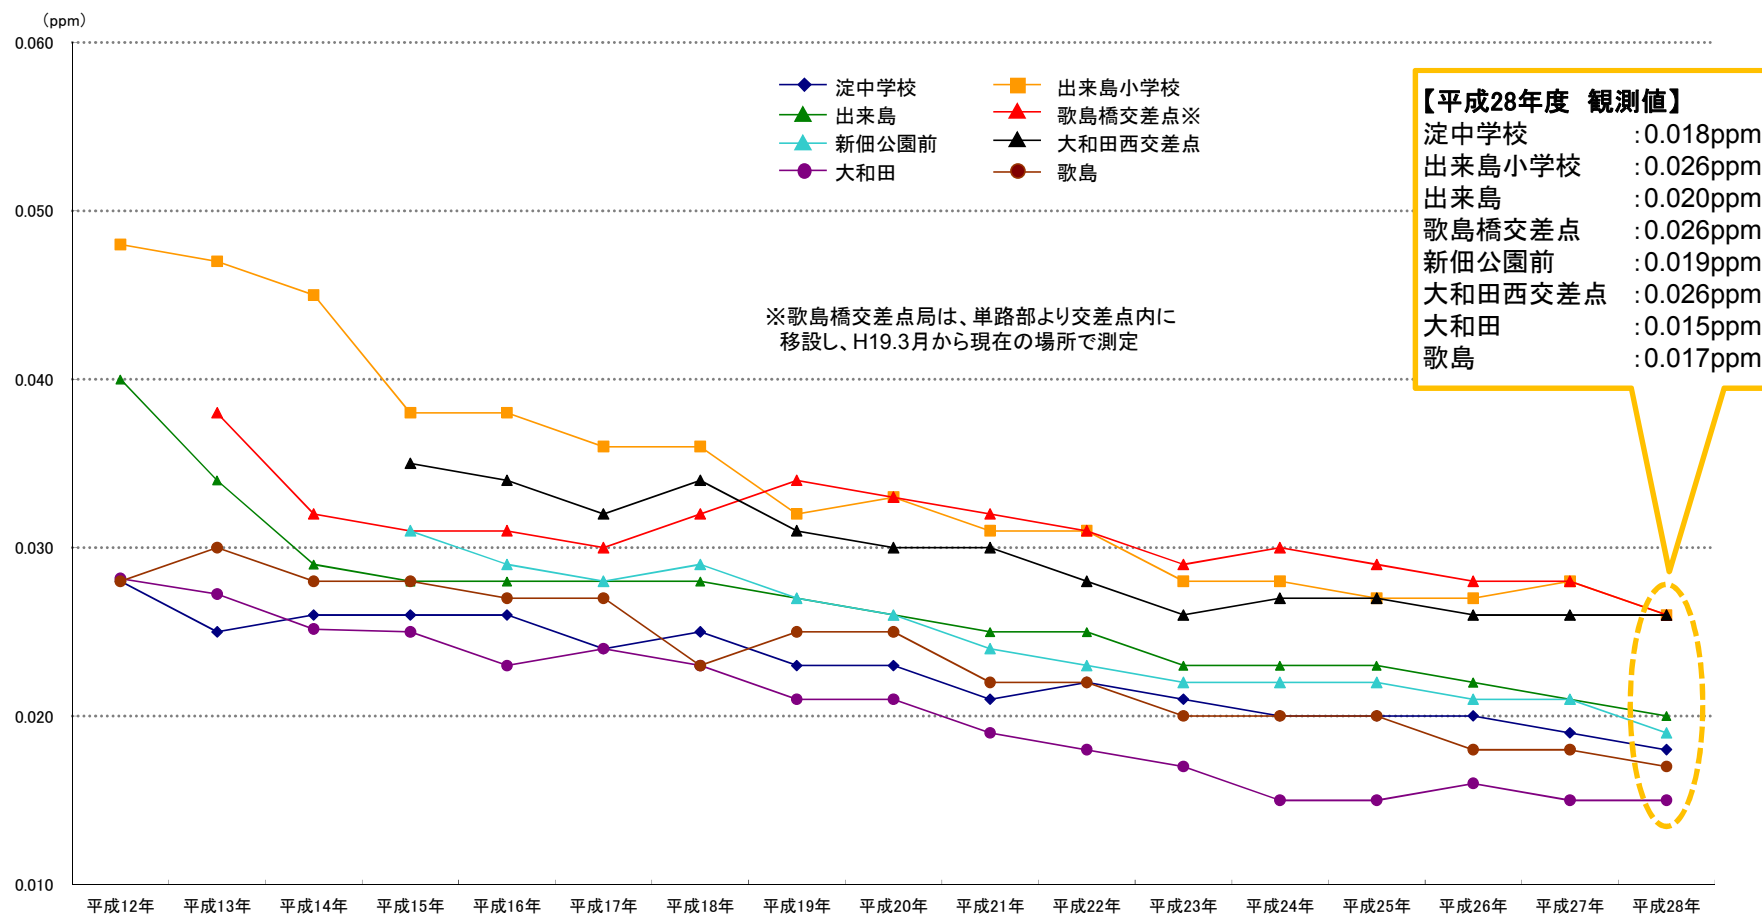
## ▼国道43号他 二酸化窒素(NO<sub>2</sub>) 年平均値の経年変化

・二酸化窒素(NO<sub>2</sub>)の年平均値は、測定開始以降減少傾向である。

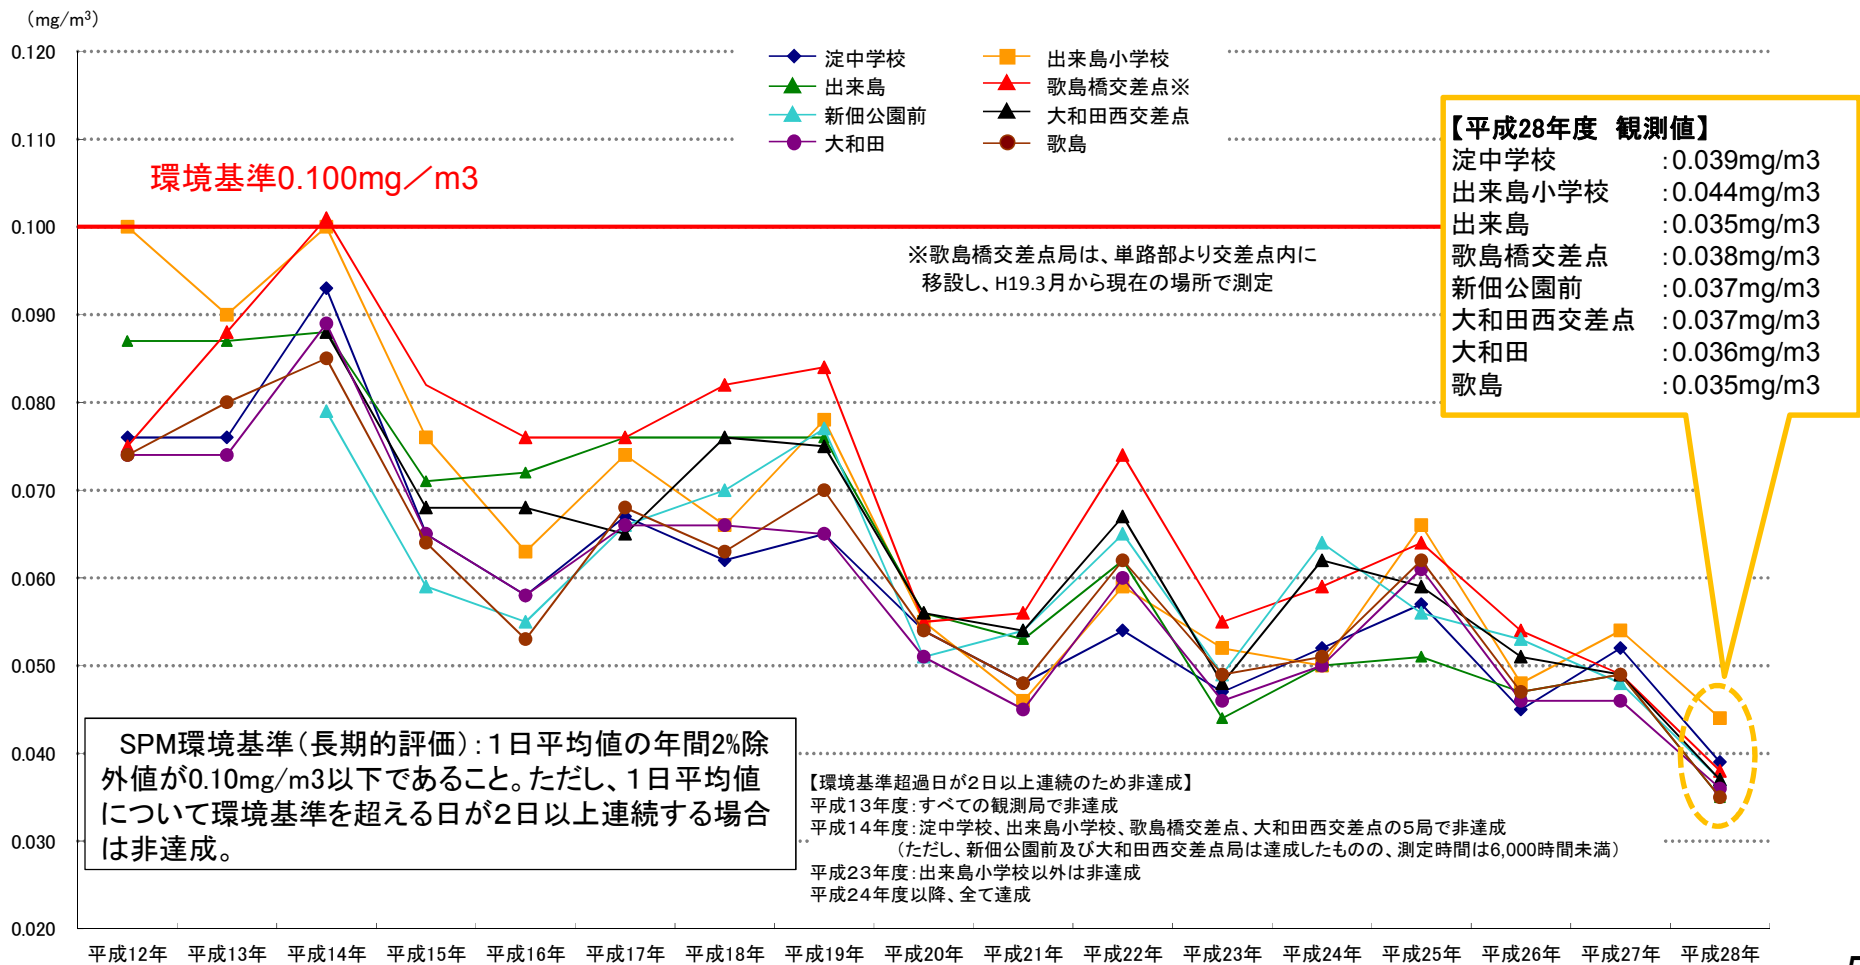
## ▼国道43号他 浮遊粒子状物質(SPM) 日平均値の年間2%除外値の経年変化

- 浮遊粒子状物質(SPM)の日平均値の年間2%除外値は、環境基準値以下である。

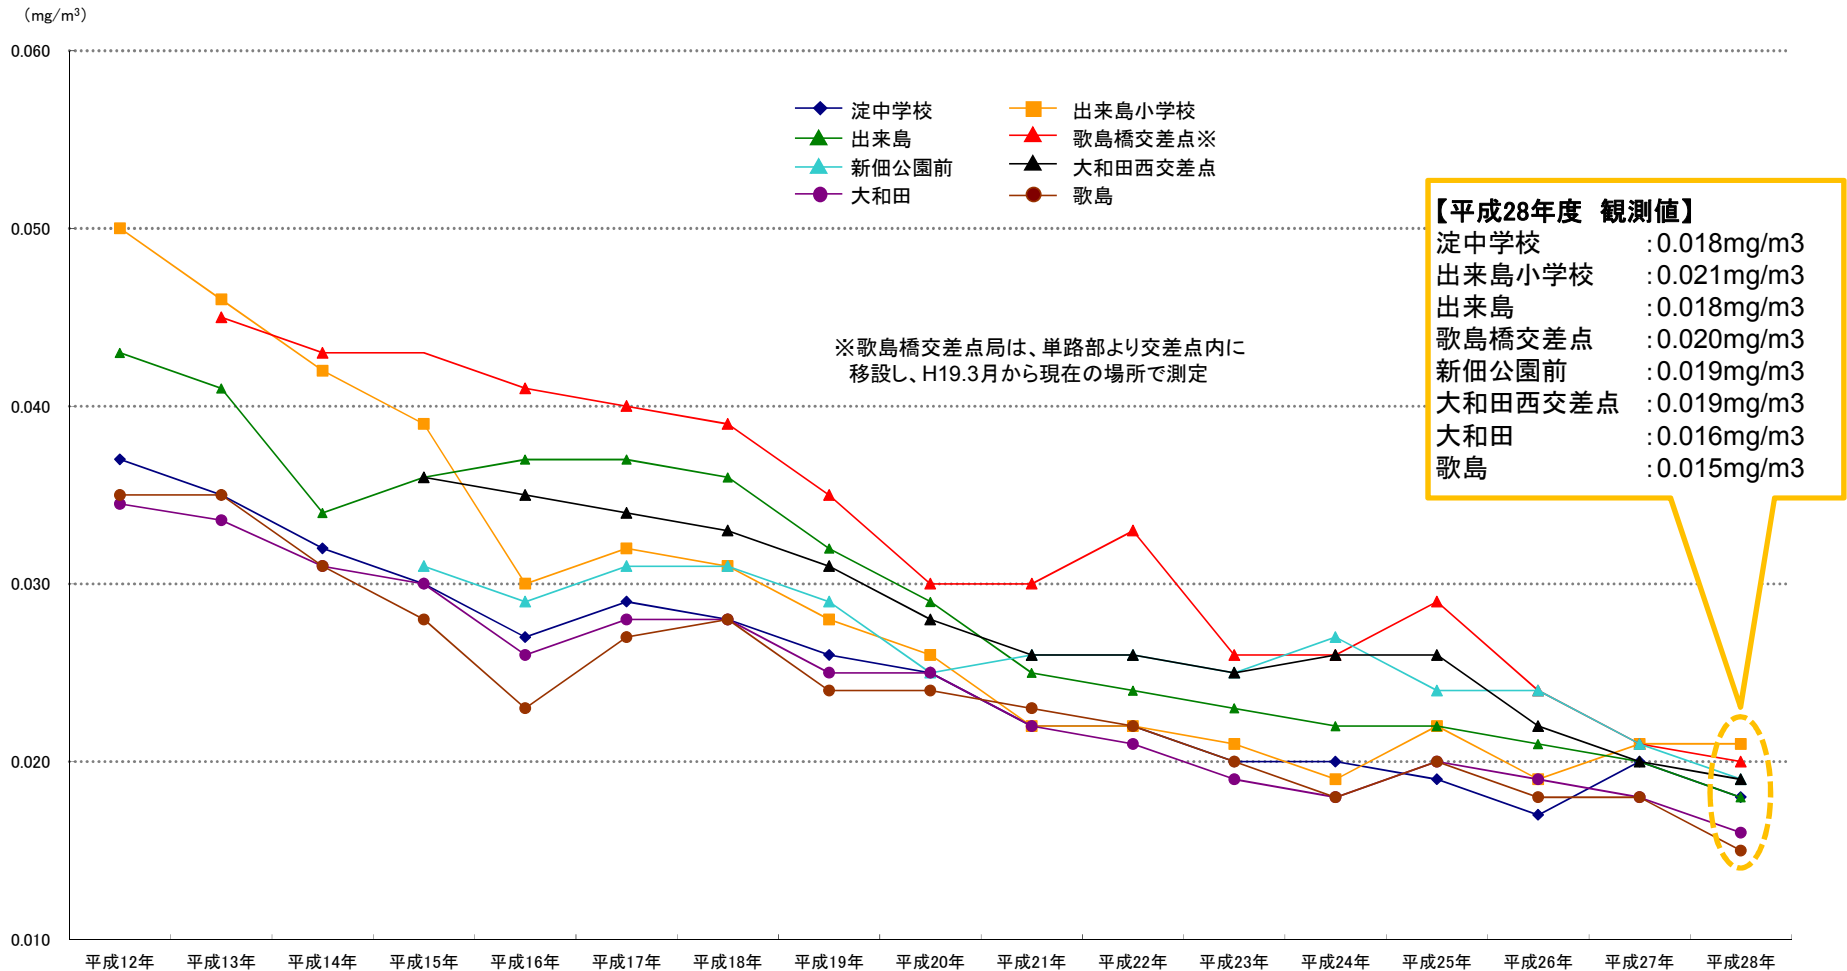
## ▼国道43号他 浮遊粒子状物質(SPM) 年平均値の経年変化

- 浮遊粒子状物質(SPM)の年平均値は、測定開始以降減少傾向である。
